Borttagande av vandringshinder i Torringsån, Sundsvalls kommun

Foton på dammen som utgör ett vandringshinder

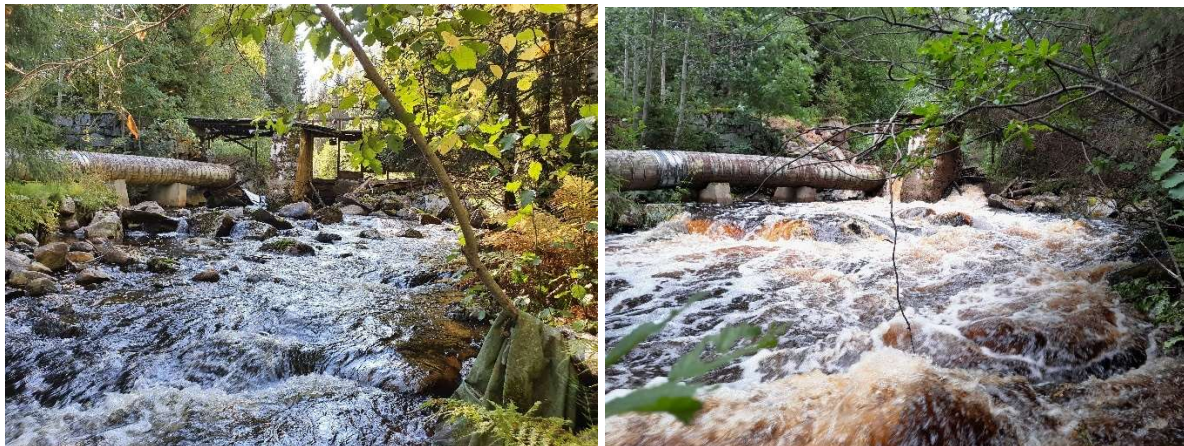
Bilderna visar hur dammen ser ut nedströms densamma. Den vänstra bilden visar dammen vid lågflöde och den högra vid högflöde.

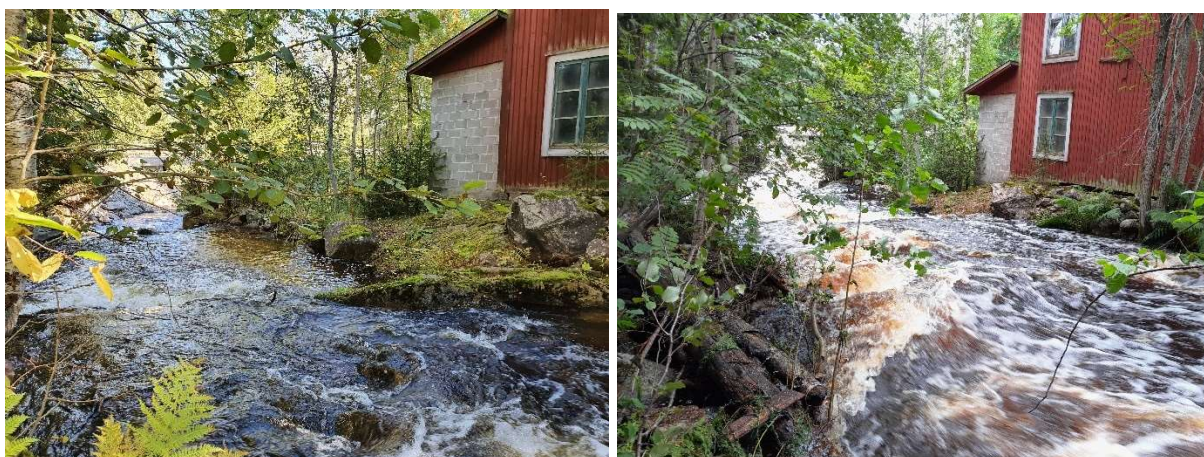
Bilderna visar hur det ser ut nedströms dammen i riktning mot väg 544. Till höger i bilderna syns mjölkvarnen intill ån. Den vänstra bilden visar hur det ser ut vid lågflöde och den högra vid högflöde.

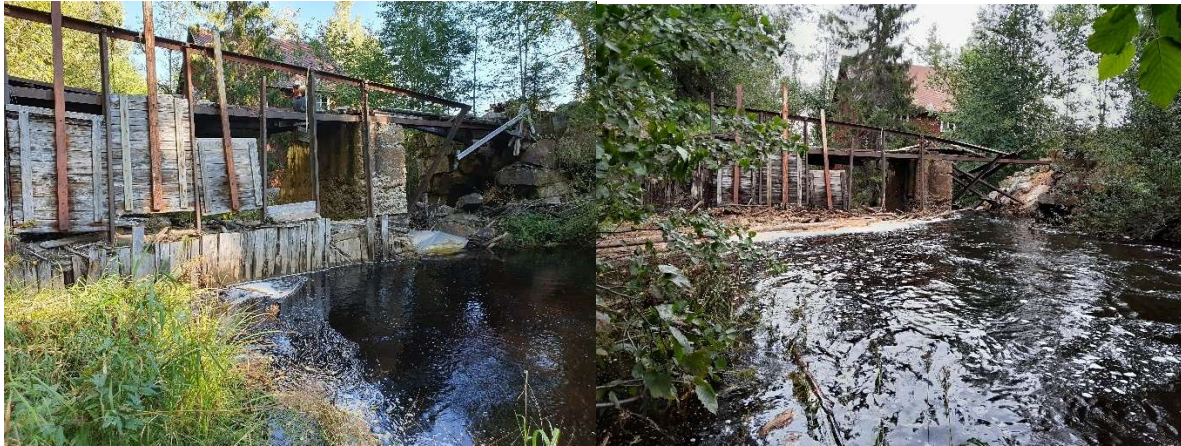
Bilderna visar hur det ser ut uppströms dammen. Vid sidorna av ån består dammen av huggen sten och i mitten finns ett gjutet fundament. Även resterna av dammluckorna, falsar och mittgåtarna syns. Det är två utskov från dammen varav det ena är delvis raserat. Den vänstra bilden visar hur det ser ut vid lågflöde och den högra vid högflöde.

Kvarvarande dammluckor, falsar och mittgåtar tas bort. Tuben mellan mjölkvarnen och dammen tas även den bort. Skibord och fundamentet i betong mitt i dammen tas bort. Den del av dammen som är i huggen sten på båda sidorna om ån lämnas orörd, för att bibehålla kulturmiljövärdena på platsen.

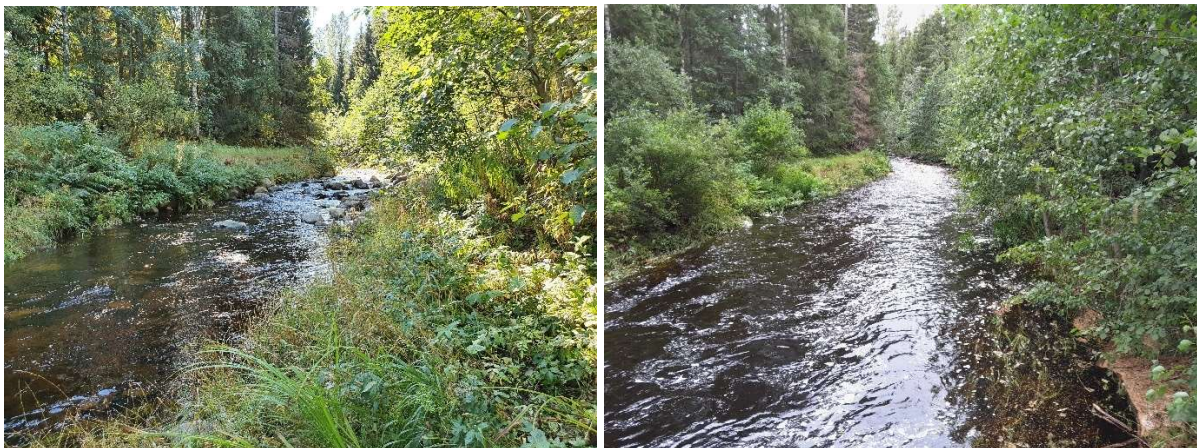
Bilderna visar hur det ser ut uppströms dammen. Den vänstra bilden visar hur det ser ut vid lågflöde och den högra vid högflöde.

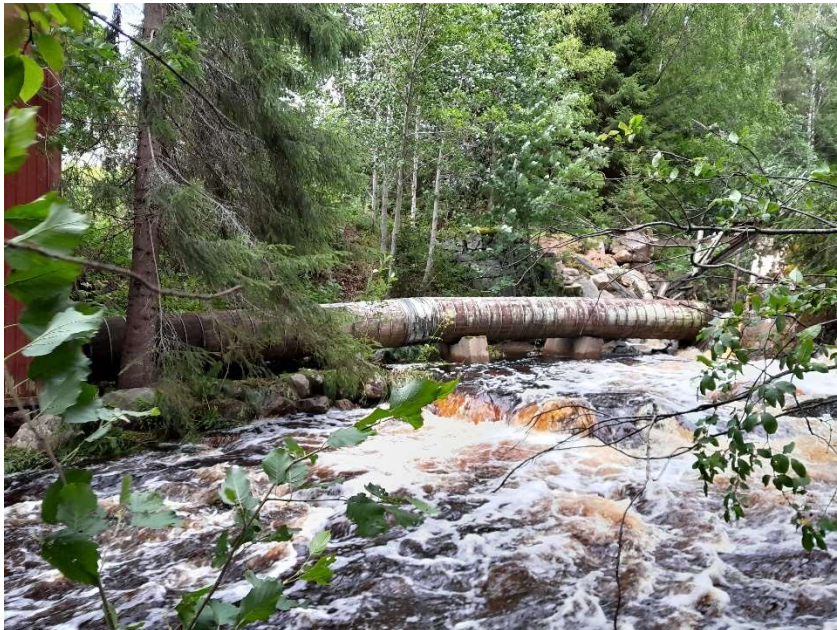
Bilden visar tuben mellan mjölkvarnen och dammen vid högflöde.

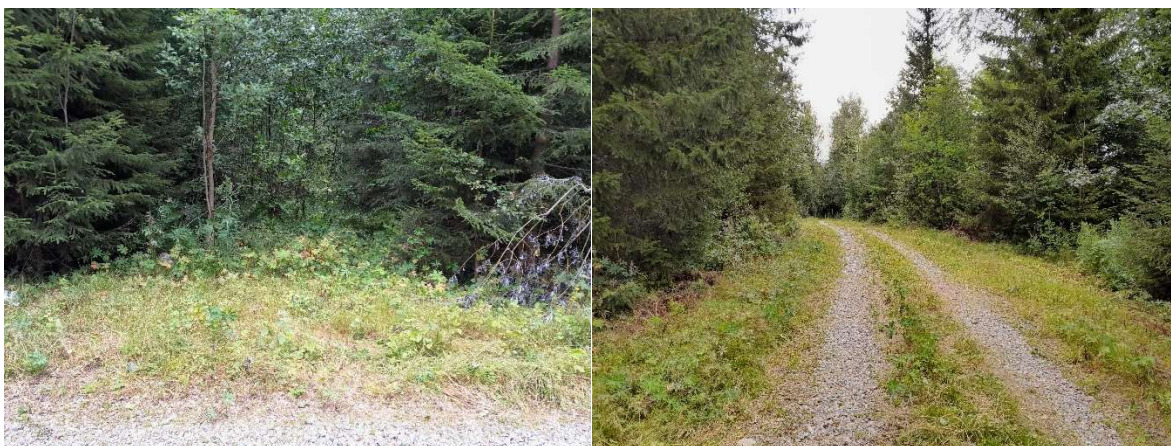
Bilderna visar var det går att ta sig ned med arbetsmaskiner norr om ån, från grusvägen som löper parallellt med ån.

Transport till och från med arbetsmaskiner sker från grusväg och tillfartsväg ner till dammen, norr om Torringsån. Några träd och buskar behöver tas ned för att grävmaskinen ska kunna komma ner till åfåran.
